Relazione allegata alle osservazioni

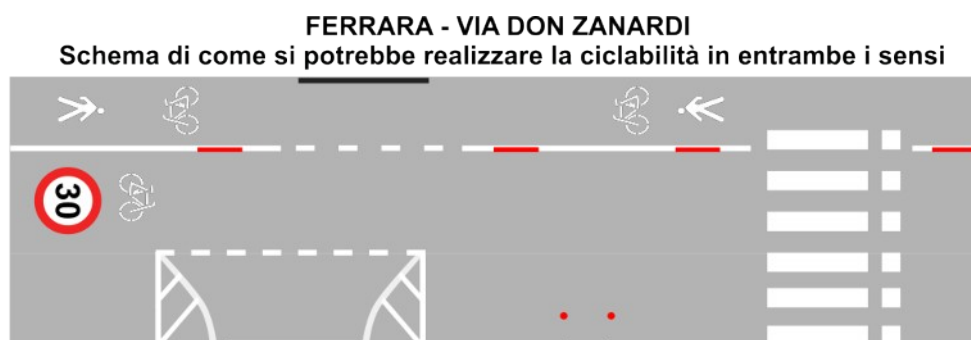
In merito, pur rispettando l'impegno profuso nella ricerca di una soluzione, ci permettiamo di proporre un possibile schema di viabilità che consentirebbe l'utilizzo ciclabile di Via Don Zanardi in entrambi i sensi.

Descrizione:

- 1° portare la larghezza della ciclopedonale lato nord a 200 cm
- 2° portare la larghezza della carreggiata ciclabile (strada ciclabile) a 275 cm
- 3° portare la larghezza del lato "parcheggiabile" lato sud a 250-300 cm a seconda della larghezza strada senza prefigurare gli stalli, delineando solo, se proprio necessario, le aree di ingresso/uscita dai passi carrai
- 4° proteggere la ciclopedonale, soprattutto nelle intersezioni, con — archetti parapedonali
- 5° proteggere i cancelli pedonali, lato sud, con • paletti parapedonali

Commento: Questa soluzione risolverebbe l'annosa richiesta dei residenti di Borgo Punta di poter percorrere in bicicletta via Don Zanardi da Est a Ovest e sostituirebbe la certa infrazione del Codice della Strada di tutti quei ciclisti che ogni giorno percorrono via Don Zanardi da Est a Ovest, sulla pedonale, con la possibile infrazione del CdS, di quegli automobilisti che parcheggiano troppo vicino alle case. Il restringimento della carreggiata porterà inoltre a moderare la velocità a quei tanti automobilisti che non rispettano il limite di velocità dei 30Kmh.
